PROTOKOL O ZKOUŠKÁCH ODKAPÁVÁNÍ HMOT Z PODHLEDŮ STROPŮ A STŘECH

č. **Pr-10-2.088**

Zámková polykarbonátová deska

MARLON CLICK FIX

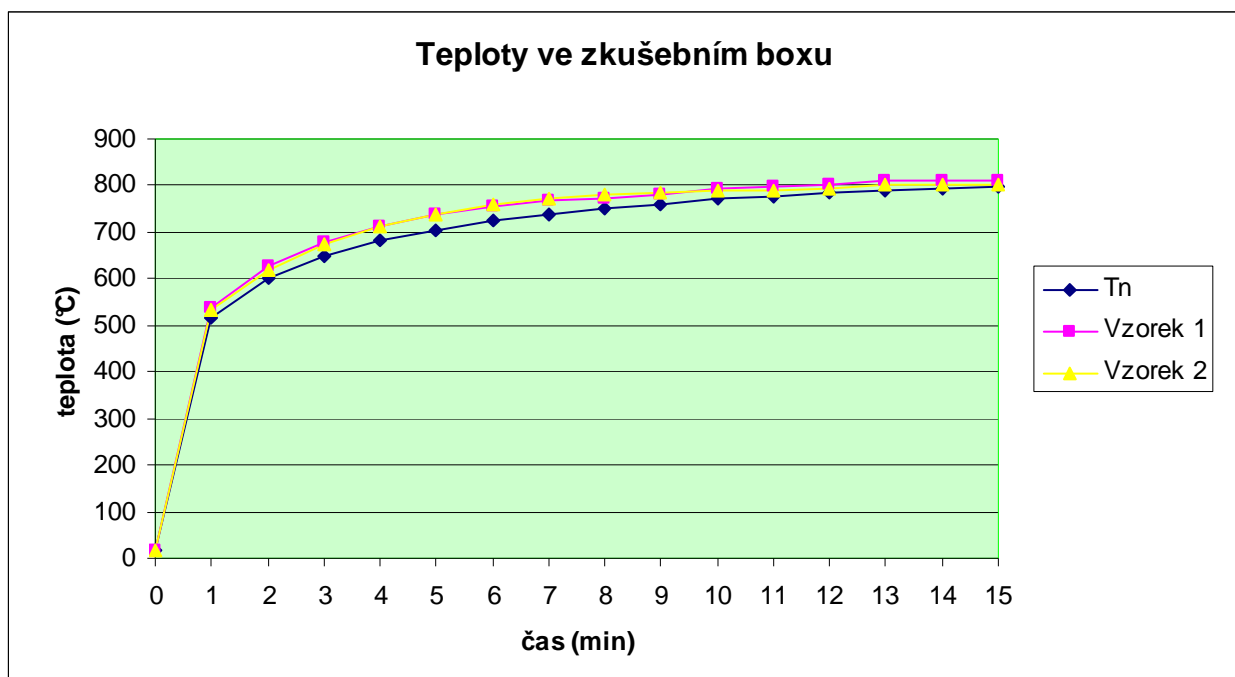
4.2 Teploty ve zkušebním boxu (°C)

Tn (°C) je teplota v peci určená podle [1] čl. 20

Ts (°C) je skutečná teplota v peci podle [1] čl. 21

Čas t (min)	Teplota (°C)			Odchylka		
	Tn (°C)	Ts (°C)		povolená (°C)	skutečná (°C)	
		vzorek 1	vzorek 2		vzorek 1	vzorek 2
0	16	18	18			
1	517	536	532	±35	19	15
2	601	625	620	±35	24	19
3	649	677	673	±35	28	24
4	681	711	714	±35	30	33
5	705	739	740	±35	34	35
6	724	755	759	±35	31	35
7	739	768	771	±35	29	32
8	751	772	779	±35	21	28
9	761	781	783	±35	20	22
10	770	793	789	±35	23	19
11	777	796	788	±35	19	11
12	784	802	793	±35	18	9
13	789	809	803	±35	20	14
14	794	810	804	±35	16	10
15	798	810	804	±35	12	6

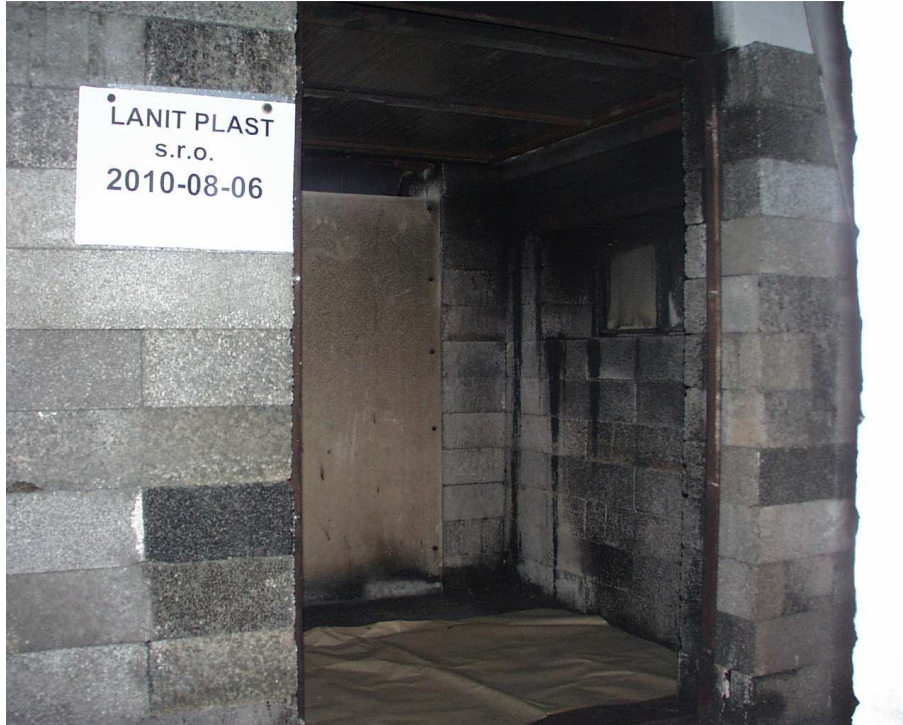
Pohled na zkušební vzorek č. 1 před zkouškou

Popis vzorků: zkušební vzorky byly sestaveny ze čtyř dílů zámkových polykarbonátových desek MARLON CLICK FIX - ukotvených šrouby M6 do ocelového rámu obdélníkového průřezu 40 mm x 20 mm a příčky z obdélníkového průřezu 40 mm x 20 mm umístěné v polovině podhledu.

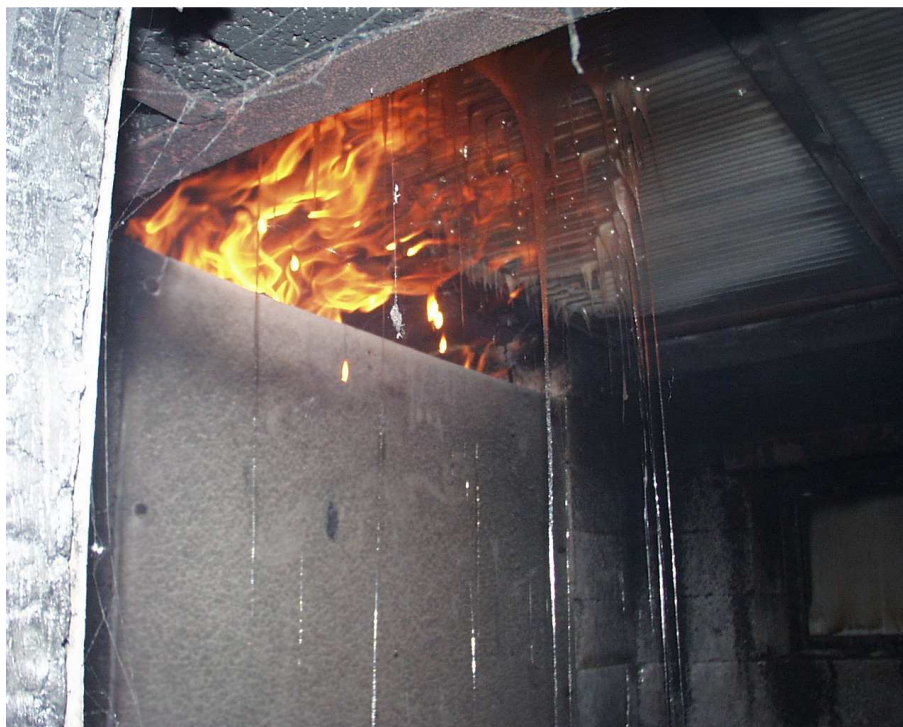
Detail zkušebního vzorku č. 1 při zkoušce (5. min zkoušky)

Čas (min:s)		Chování vzorků v průběhu zkoušky
Vzorek 1	Vzorek 2	
2:00	1:30	V těsné blízkosti zdroje ohně docházelo k odkapávání zkoušeného materiálu na podlahu zkušebního boxu mimo papírovou podložku, kde docházelo k jeho uhasínání.
3:30	4:00	Odkapávání zkoušeného materiálu z cca $\frac{1}{3}$ podhledové plochy polykarbonátové desky MARLON CLICK FIX na podlahu zkušebního boxu mimo papírovou podložku, kde docházelo k jeho uhasínání. Pozorován byl únik dýmu.
10:00	11:00	Uvolnění cca $\frac{1}{2}$ podhledové plochy polykarbonátové desky MARLON CLICK FIX ze svého uchycení. Pozorován byl únik dýmu.
12:30	13:30	Uvolnění celé podhledové plochy polykarbonátové desky MARLON CLICK FIX ze svého uchycení. Pozorován byl únik dýmu.
25:00	25:00	Dohoření paliva, ukončení zkoušky.

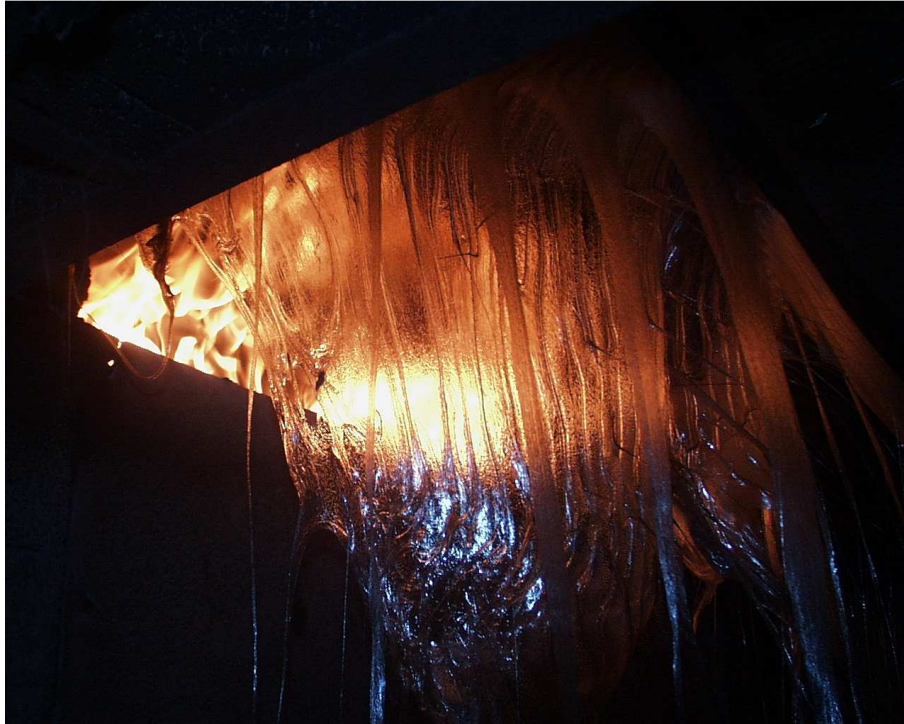
Pohled na zkušební vzorek č. 1 (11. min zkoušky)

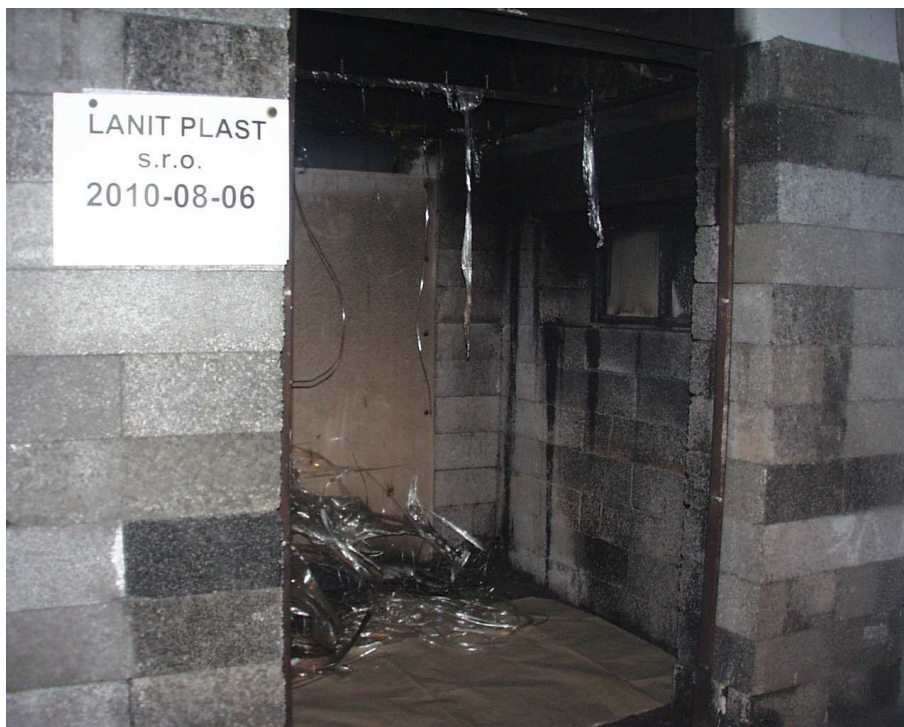
Pohled na zkušební vzorek č. 1 po zkoušce

- k odkapávání a k odpadávání hořících hmot ve smyslu čl. 23 a, b a 24 (zapálení papírové podložky a její vyhoření v rozsahu větším než 10 % hmotnosti) **nedošlo**
- k odkapávání nehořících hmot ve smyslu čl. 23 c **nedošlo**
- k odpadávání nehořících hmot ve smyslu čl. 23 d a 26 v rozsahu větším než 25 % souvislé plochy **došlo**.
